# 鷺紋蒔絵螺鈿盆

平成10年度修復事業

品名：鷺紋蒔絵螺鈿盆（江戸時代18～19c）

所蔵：ピーボディ・エセックス博物館 アメリカ合衆国

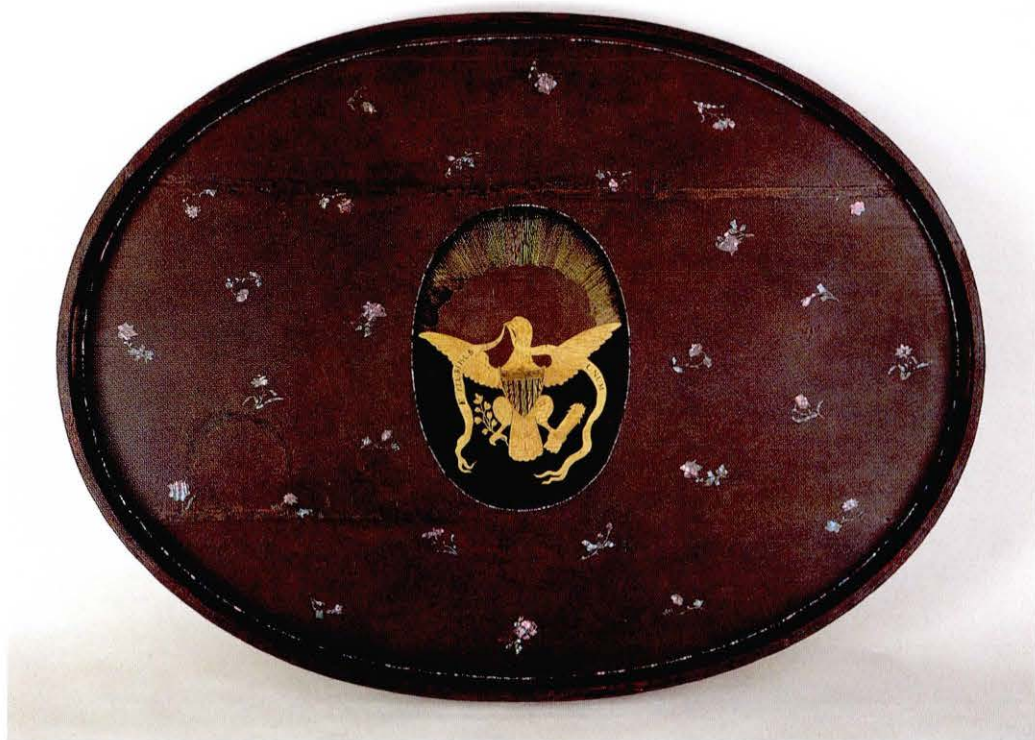
1 鷲紋蒔絵螺鈿盆 (修理後)  
*Makie Raden Tray with Eagle Pattern (after restoration)*

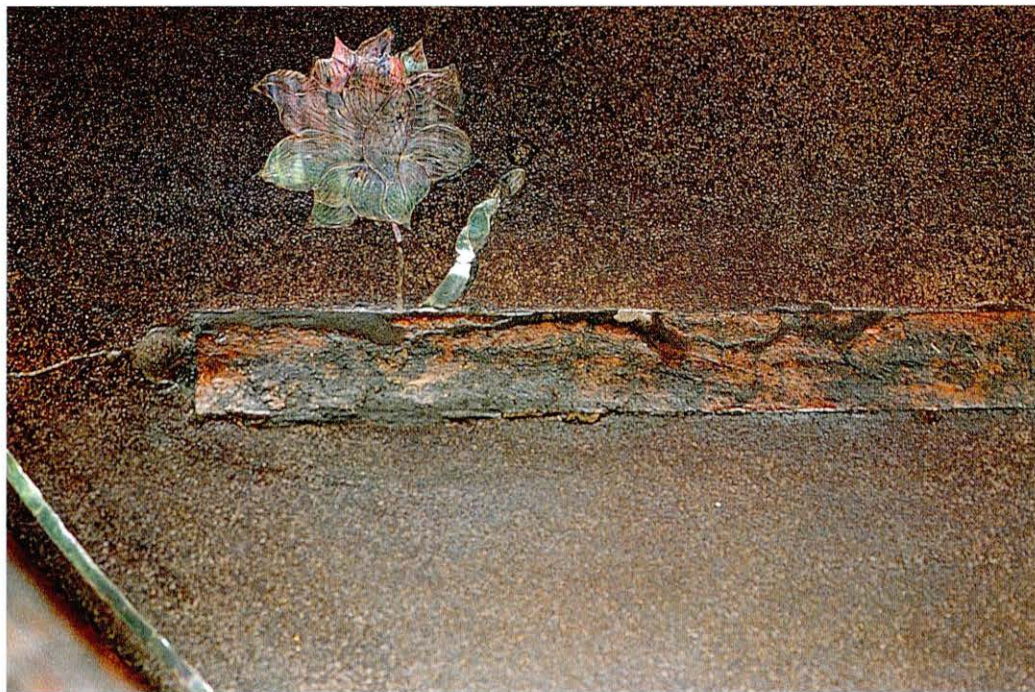
2 同 螺鈿 (接着後)  
*Raden, Makie Raden Tray with Eagle Pattern (after fixing)*

- ・側面に付着した白い塗料を溶剤とへら状の道具で除去する。
- (6) 漆による塗膜強化とクリーニング
  - ・希釈した漆を塗膜にかけて含浸し、表面の漆は残さずふき取る。
- (7) 塗膜の亀裂、浮き上がりと螺鈿の押さえと接着
  - ・塗膜の亀裂、浮き上がりを麦漆で圧着する。同時に剥落した塗膜を貼り戻す。螺鈿の浮き上がりの押さえと剥落した断片の貼り戻しは、貝の色の変化を防ぐため、漆は使用せず、浸透性を高めた膠を用いる。これらの作業は接着剤を注入後、余分な接着剤をよく拭き取

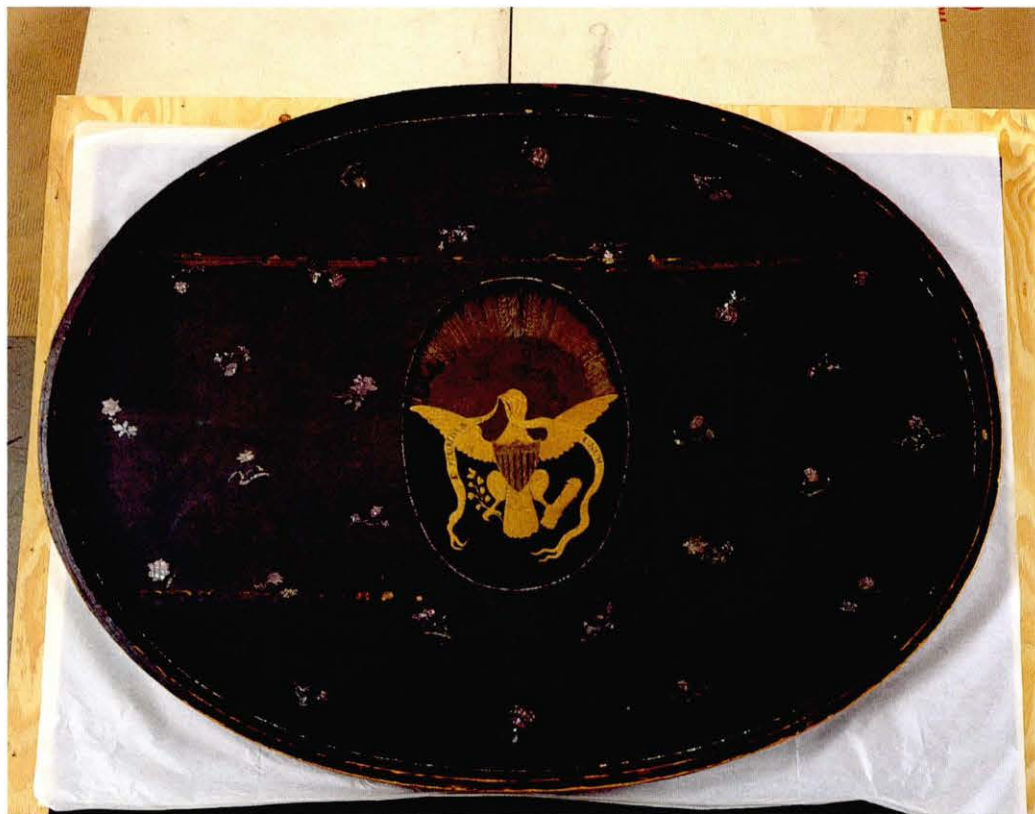
3 鷲紋時絵螺鈿盆 (修理前)  
*Makie Raden Tray with Eagle Pattern (before restoration)*

底板木地の接合部2カ所に大きな亀裂、隙間がある。これは中央部材の木地が大きく沿ったことで引き起こされたものである。この亀裂に沿って盆の表、裏ともに塗膜の細かい亀裂、浮き上がり、剥落が見られる。表面の接合部の数カ所に後補の紙が貼られており、オリジナルの塗膜と同様に亀裂、剥落が見られ底板と側板との接合部に亀裂、隙間が見える。裏面も木地の接合部の亀裂に沿って後補の修理箇所があり、白い石膏様のものが充填され、黒い塗料と金色粉で梨地の復元がなされている。この修理材料については、水に溶け、材料分析によって炭酸カルシウムと判明した（分析結果報告2）。下地の後補修理部分は表、裏面ともに木地の接合部の割れに沿って損傷している。

螺鈿の数カ所に剥落箇所がある。器物を置いた際についたと思われる円形のシミが塗膜の数カ所に見られる。

手ずれ等の理由から縁の所々で塗膜が剥がれ木地が見えている。側面に所蔵番号を記載したものと同じ白い塗料が付着している。また側面には塗膜の剥落した部分、当初の木釘が抜けた部分に、補充された後世の修理の際、使用された黒い塗料が数カ所に見られる。この他、金属釘の先端が側板の外に突き抜けている部分がある。また持ち手部分の塗膜に剥離した部分があり、木地に貼られた紙が白く見えている。

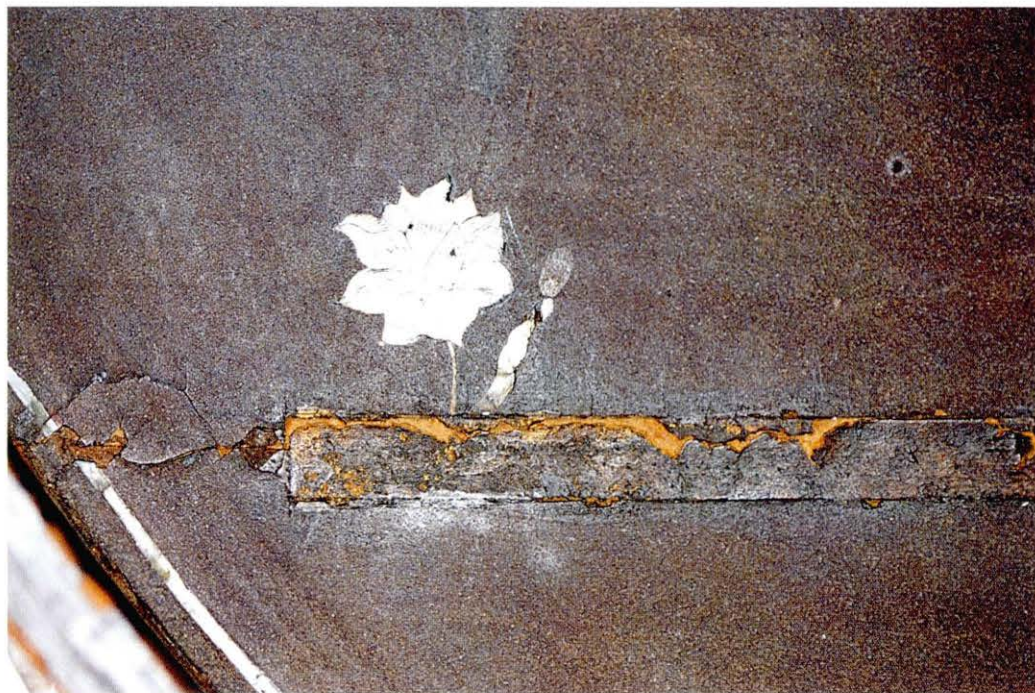
4 同 螺鈿 (接着前)  
*Raden, Makie Raden Tray with Eagle Pattern (before fixing)*

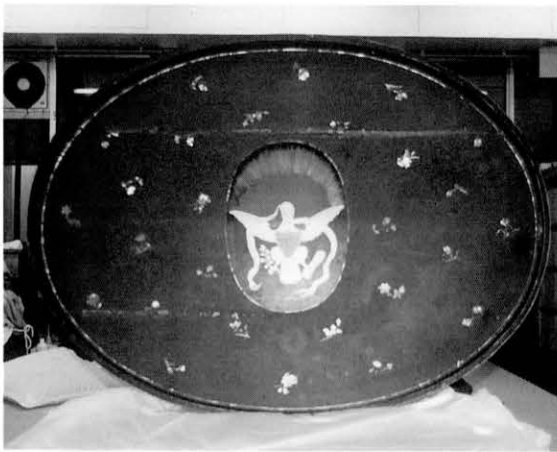
18 鷲紋蒔絵螺鈿盆 (修理前)  
*Makie Raden Tray with Eagle Pattern*  
(before restoration)

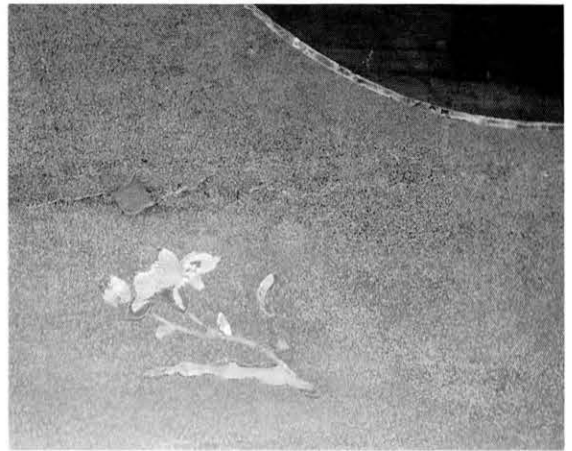
21 同 修理後  
*Raden* (after restoration)

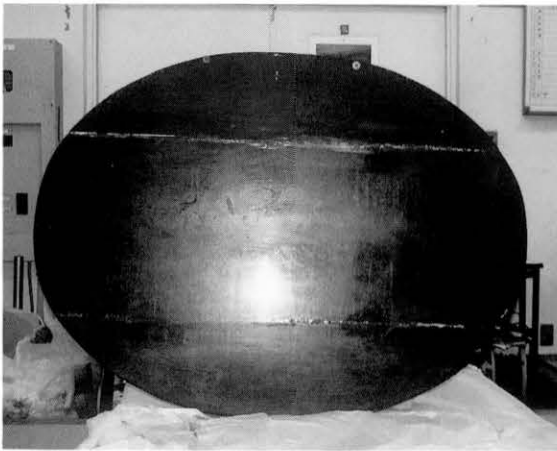
裏面の塗膜は後補の樹脂に厚く覆われているが、中央部と上下部の劣化状態が明らかに異なり、これは保管されていた状態、環境による影響と考えられる。中央部分の塗膜の保存状態は良好であるが、上下部分の塗膜は細かく断文が入り、後補の黒色塗料と、樹脂が塗膜に浸透している。

19 同 (背面)  
*Makie Raden Tray with Eagle Pattern, back side*

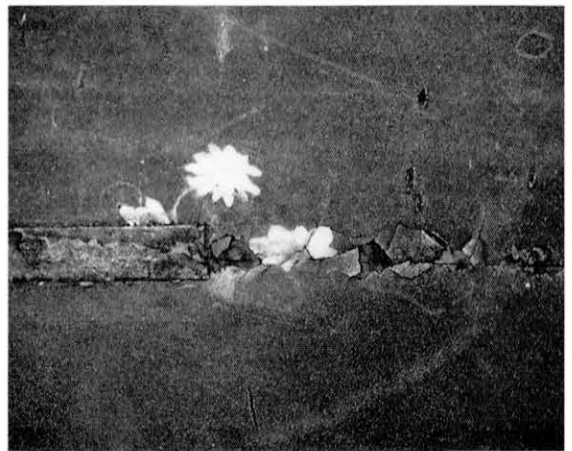
22 塗膜修理前  
*A film* (before restoration)

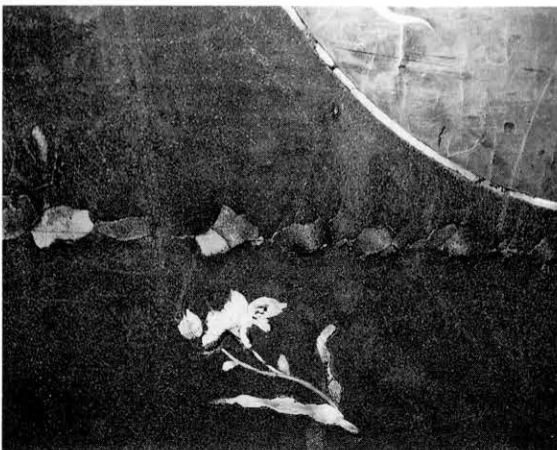
20 螺鈿修理前  
*Raden* (before restoration)

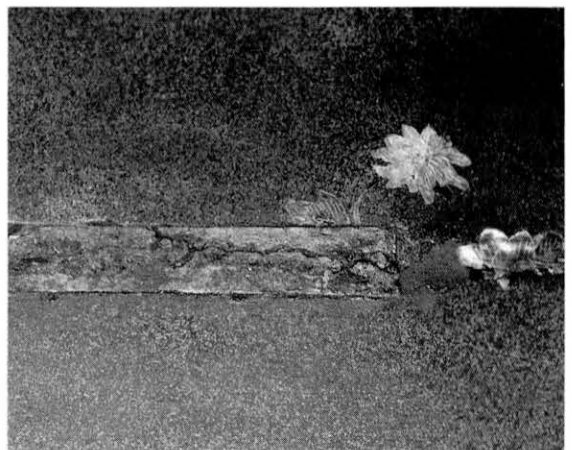
23 同 修理後  
*A film* (after restoration)

- ・ 表側の塗膜剥落部分に漆を塗り込み、地の粉を蒔いてオリジナルの塗膜より一段下げた位置まで下地を作り、漆で固める。柿渋で周囲との色を合わせる。
- ・ 錫粉による地蒔の想定復元手板を制作し、資料とする。

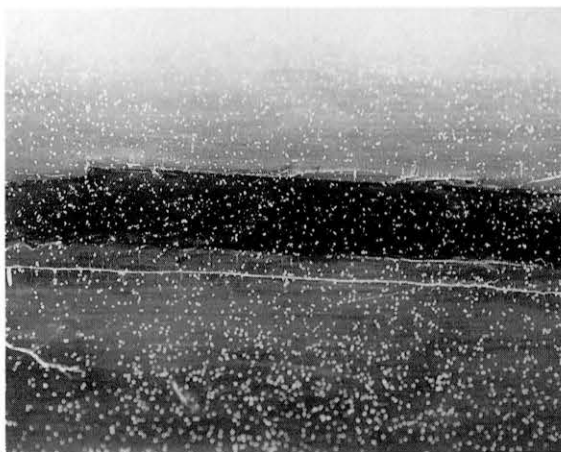
27 同 修理後 (背面)  
A film (after restoration), back side

25 同 修理後 (背面)  
A film (after restoration), back side

- ・ 底板裏面の後補修理箇所をオリジナルの塗膜を傷つけないように真水とエタノールで除去する。
- ・ 手板を試作し、検討の後、漆で周囲との調和のとれた復元を行う。

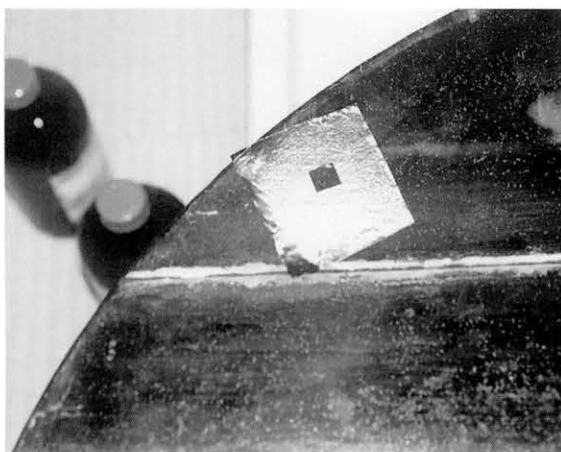
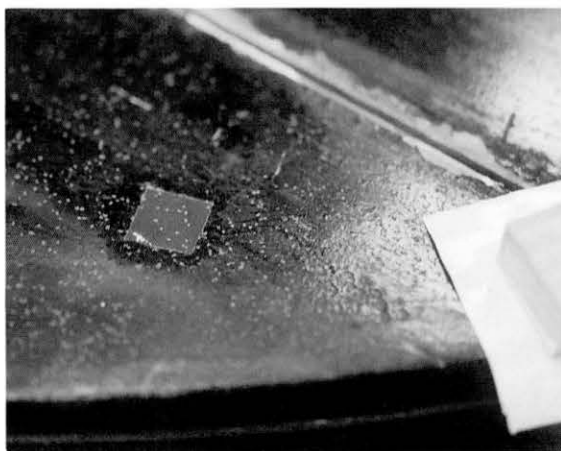
以前の修理時に盆全体に、体温で粘りの出る樹脂がかけられ、その下に茶褐色の透明樹脂が塗られ、漆塗膜の劣化部分に浸透している。これらは加水エタノールで白化する。

30 樹脂除去テスト  
Solvent test of varnish

31 除去テスト結果  
Result of the solvent test

- (1) 事前調査、写真撮影と記録
- (2) 修理作業台および接着工具の製作
  - ・修理台の設計、発注。
  - ・樹脂で底板の反りに合わせた形に受け台を内側、外側の2枚作る。
- (3) 後補の透明樹脂と各種溶剤の適性実験
  - ・透明樹脂の材質を確認するために各種の溶剤を部分的に実験し、塗膜を白化させずに除去できる99.5%のエタノールを使用。

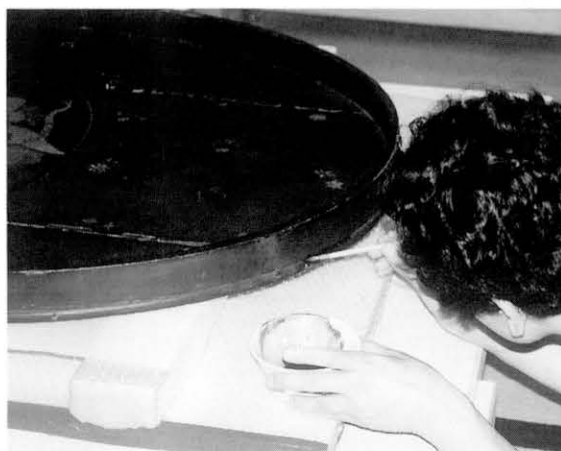
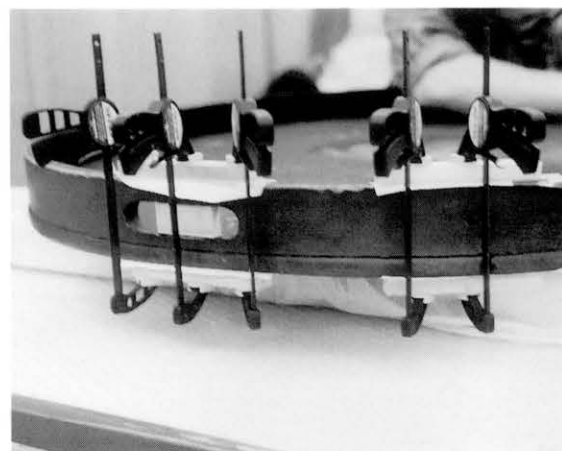
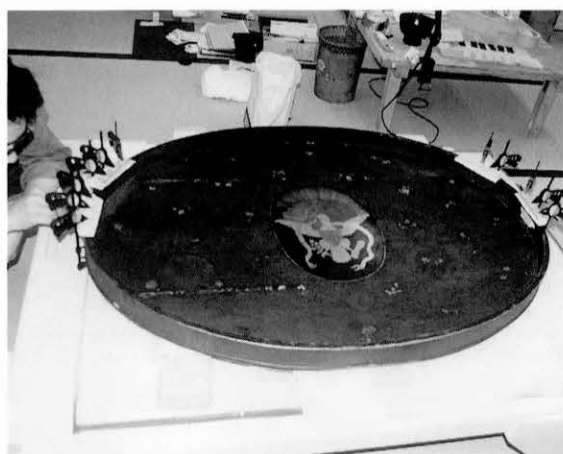
32 木地の接着  
Fixing wooden body

35 クランプによる接着  
Gluing and clamping

36 接着の確認  
After gluing and clamping

- (4) 木の接着
  - ・木がスギ材のため動きやすく、損傷も木の伸縮によるところが大きい。環境の変化から搬入以後、木がさらに動くことも可能性として考えられたため、クリーニングと作業を平行しながら、塗膜を修復する前に木を接着した。徐々に圧力を加えて外れた底板の歪みを矯正し、麦漆を充填し、接着。接着治具をつけた状態で1ヶ月間漆を乾燥させた。底板の反りを完全に矯正すると木の他の部分に負担がかかり新たな損傷を招くおそれがあるため、底板が側板と接着可能な段階までの矯正とした。底板は現在も中央部と端部で8mm程の反りが見られるため、保存や展示の際、底板の形状にあった台の上に置き、重量の負担を分散させる工夫が必要と考えられる。

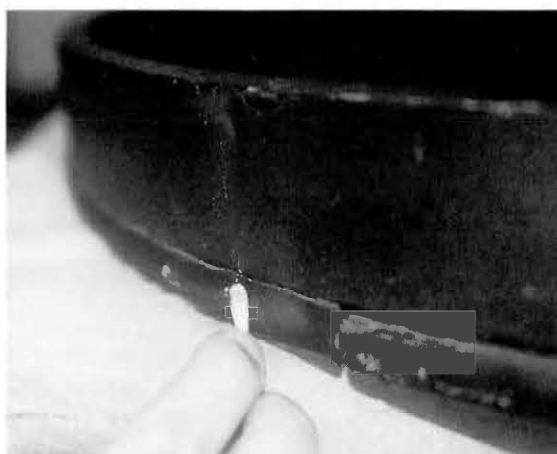
39 麦漆のクリーニング  
Removal of the excessive *mugi urushi*

Excessive *mugi-urushi* which had seeped out at parts where clamps were used for adhesion by pressure was removed with a solvent every day.

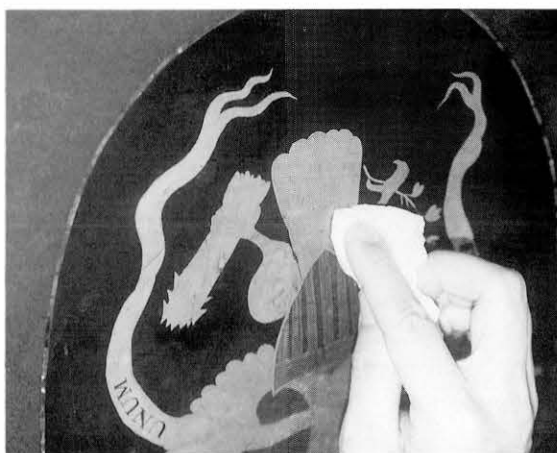
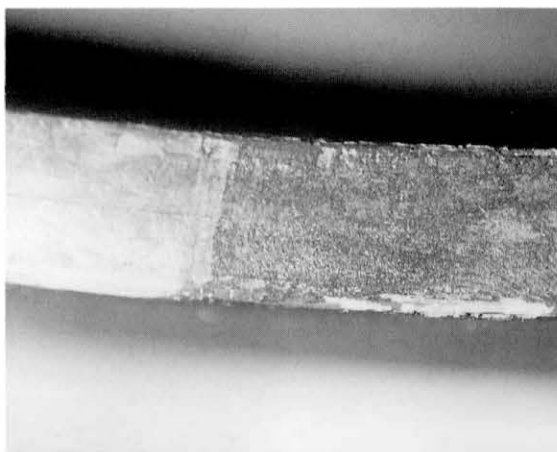
40 後補塗膜のクリーニング  
Cleaning of the old restoration

41 クリーニングの前と後  
Cleaning (before and after)

- (5) クリーニング
  - ・浮き上がっている塗膜、螺鈿を雁皮紙と米糊で仮止めする。
  - ・水で湿りを僅かに与えたスポンジで軽く拭いて、ほこりや表面の汚れをふき取る。全体にわたって何回かこの作業を繰り返す。
  - ・底板裏の後補の塗膜を溶剤で少しずつ除去していく。漆塗膜の断文や、古色を損なわないように留意する。

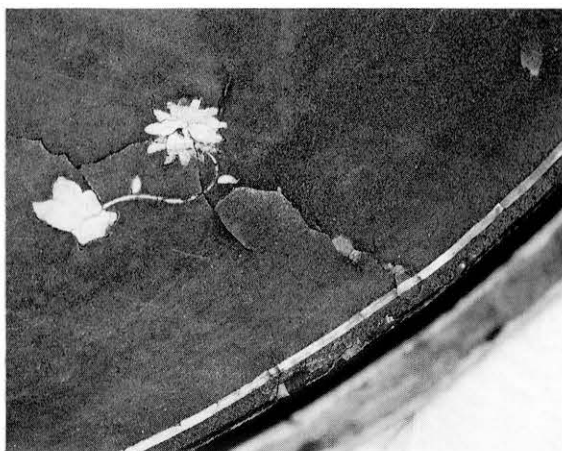
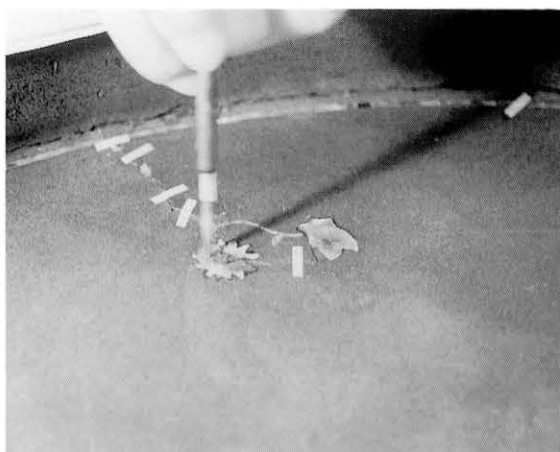
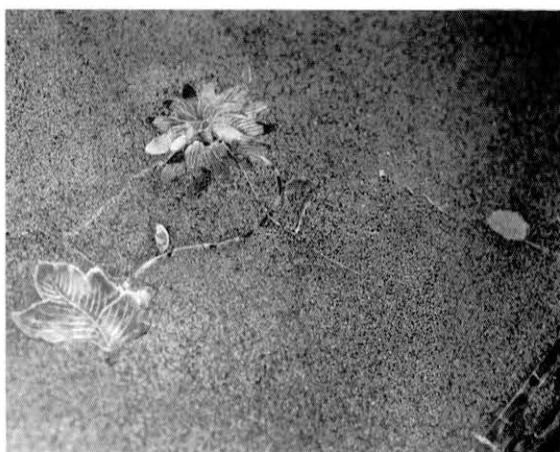
45 膠による螺鈿の再接着 (接着中)  
Re-fixing *raden* with animal glue (during re-fixing)

46 膠による螺鈿の再接着 (接着後)  
Re-fixing *raden* with animal glue (after re-fixing)

44 膠による螺鈿の再接着 (接着前)  
Re-fixing *raden* with animal glue (before re-fixing)

Animal glue was used to refix the coating film and the *raden* that had exfoliated. Surface tension of animal glue was lowered before use by treating it in an ultrasonic machine for 4 to 8 hours.

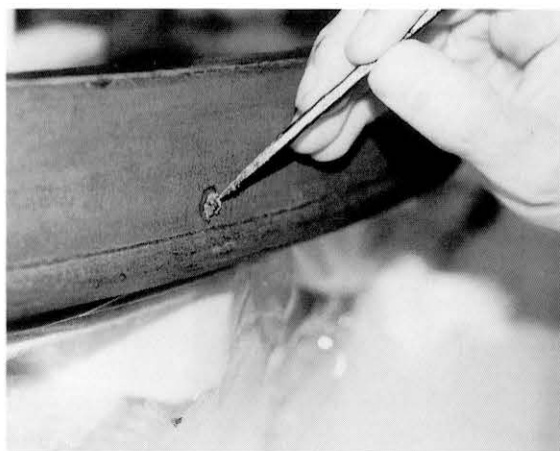
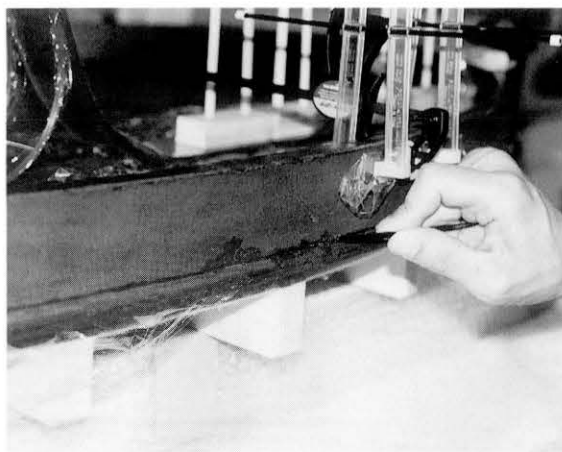
47 刻苧の充填  
Filling damaged parts with *kokuso*

48 隙間の充填  
Filling the crack between the brim and the board

- ・ 木の隙間を刻苧漆で塗膜面より一段下げた面まで埋める。

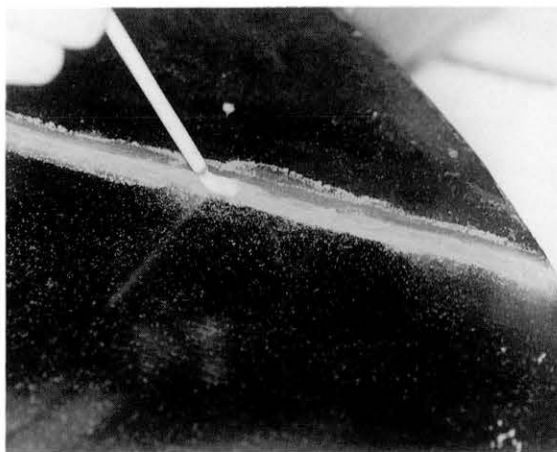
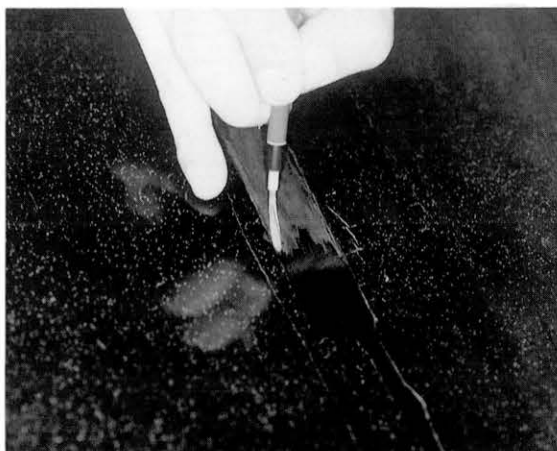
51 蒔地 *Makiji*  
Sprinkling *jinoko* on the freshly painted raw *urushi*

52 蒔地固め *Makiji gatame*  
Consolidation of the sprinkling painted raw *urushi*

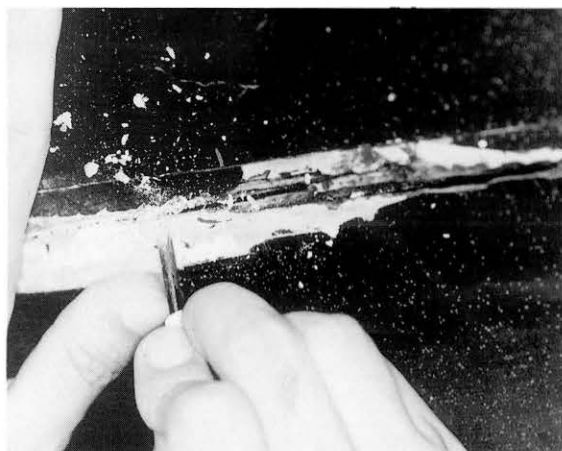
49 後補部分の除去 (背面)  
Removal of old fillings, back side
